Misure straordinarie

di sicurezza per interventi eccezionali

Walter Paramonti, Carlo Torre - GENOVA RETI GAS, GRUPPO IREN

- **Bonifica e sezionamento di condotta gas in media pressione del diametro di 800 mm in acciaio da rinnovare con tecnologia NO-DIG**

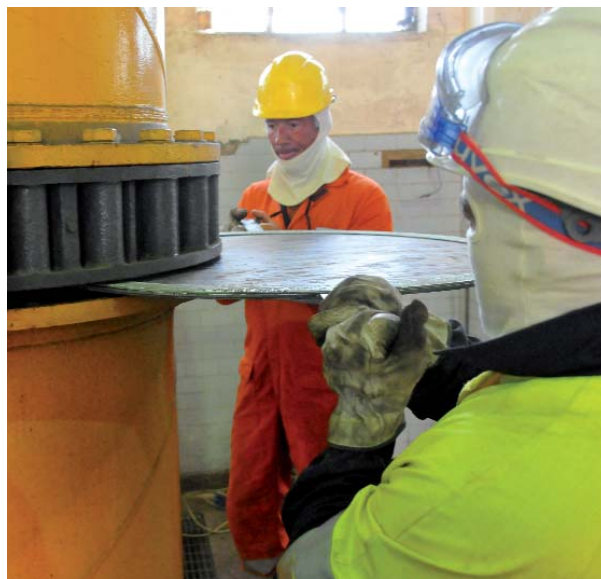
La fase iniziale della manovra di abbassamento delle pressioni di rete si opera effettuando una parzializzazione delle varie valvole che delimitano il perimetro della zona di rete dove si andrà ad intervenire e, dopo l'inserimento dei palloni otturatori, si procede all'inserimento di dischi ciechi di sicurezza per compensare anche eventuali, limitati trafileamenti delle valvole

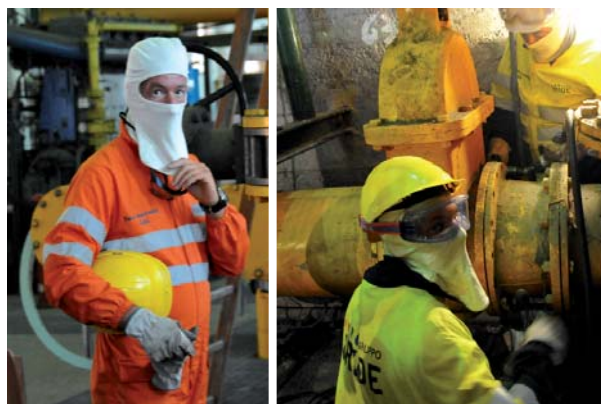
Per l'intera durata delle operazioni il personale ha indossato tutte le protezioni previste dalle istruzioni di lavoro sicuro, compresi tute e sottocaschi ignifughi. Ogni operazione è stata riesaminata più volte con i funzionari dei Vigili del Fuoco, per essere pronti a contrastare anche ogni più piccolo inconveniente

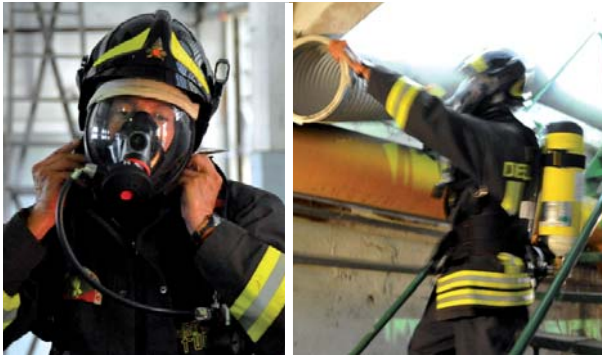
Tutte le operazioni in cui era prevista anche la minima fuoriuscita di gas sono state seguite ed assistite dai Vigili del Fuoco dotati di autorespiratori e di aspiratori ambientali a funzionamento idraulico. L'unità munita di autorespiratore è stata collocata in assistenza "a uomo" sugli operatori gasisti che eseguivano le intercettazioni nei luoghi confinati

Tutte le operazioni in cui era prevista anche la minima fuoriuscita di gas sono state quindi seguite ed assistite da squadre di Vigili del Fuoco dotati di autorespiratori e di aspiratori ambientali a funzionamento idraulico. L'unità munita di autorespiratore è stata collocata in assistenza "a uomo" sugli operatori gasisti che eseguivano le intercettazioni nei luoghi confinati.

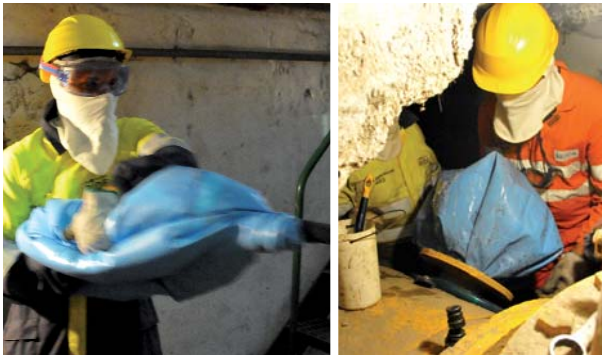
Due momenti molto delicati delle operazioni di messa fuori servizio del tratto di condotta DN800: nella prima immagine, l'inserzione dei palloni otturatori in un luogo confinato, nella seconda, la fase di disattivazione di una valvola a wafer DN800

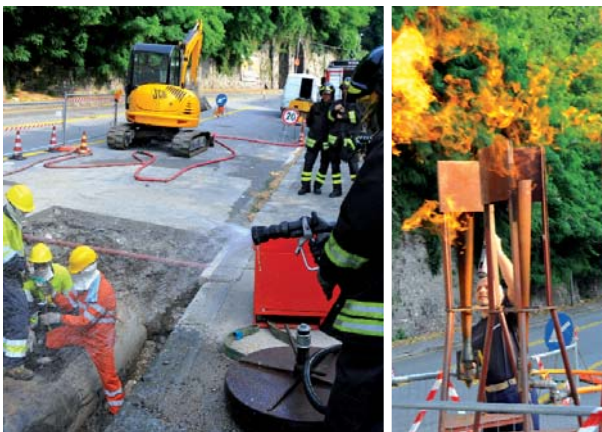
La fase del taglio della condotta isolata dal gas tramite doppia coppia di palloni otturatori e un'immagine delle batterie di rampe di combustione del metano, indispensabili a mantenere la pressione del gas alle due estremità dell'intervento sufficientemente bassa

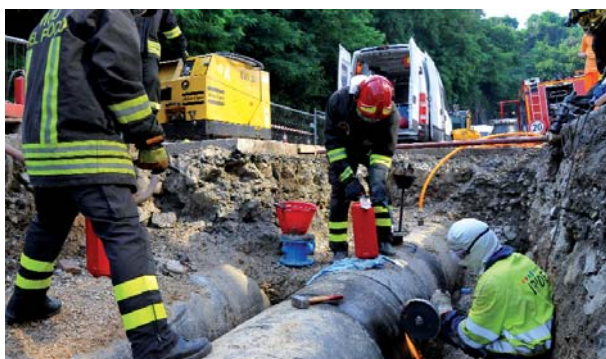
A causa delle tensioni a cui era sollecitata la condotta, e che hanno comportato una forte rotazione della stessa, Non si sono potute completare le operazioni di taglio con il tradizionale taglia tubi, ma si è dovuto ricorrere al taglio con disco rotante

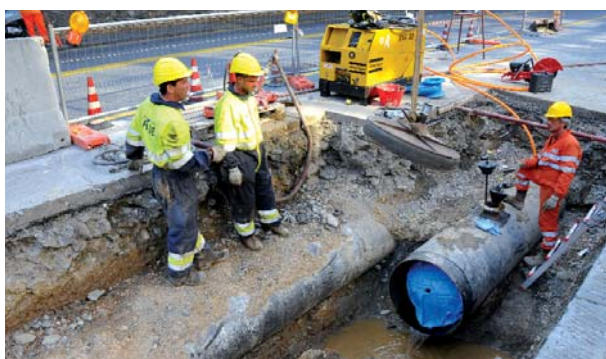
La fase immediatamente precedente all'inserimento dello speciale giunto meccanico antisfilamento necessario a chiudere ermeticamente e definitivamente l'estremità della condotta, che sarà rimessa in servizio immediatamente dopo, alla pressione di circa 300 mbar. Come si può vedere, fuoriesce dal tubo la coda del pallone otturatore inserito per la messa fuori esercizio della tratta e si vede chiaramente l'acqua che fuoriesce dalla guardia idraulica utilizzata per operare in sicurezza le azioni di taglio

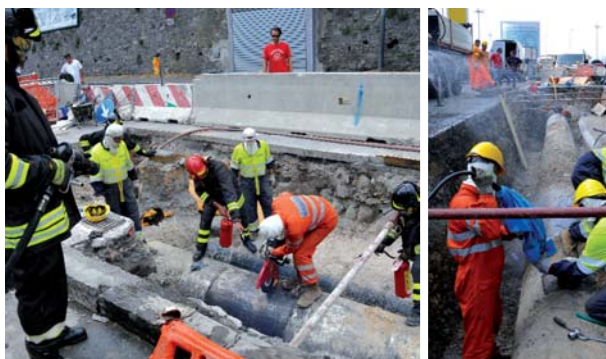
Due istantanee molto significative che illustrano due momenti particolarmente delicati sotto l'aspetto della sicurezza, ossia quello dell'inserimento del doppio pallone otturatore sulla condotta DN800 e quello del taglio della tratta. Il tutto costantemente assistito dai VVFF in opportuno assetto e dotati delle necessarie attrezzature di emergenza
